***TRAVAUX VOILIER OMMAGE : 05/2000-05/2002***

*Décapage et remise en peinture : mai-août 2000*

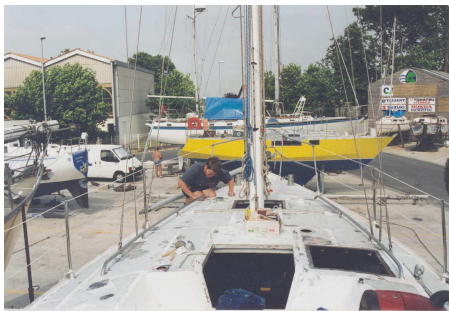
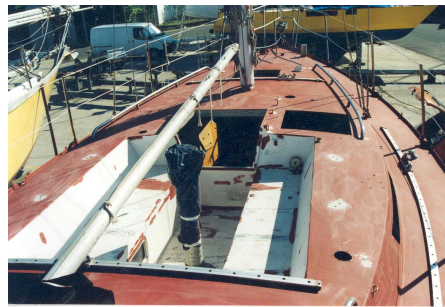
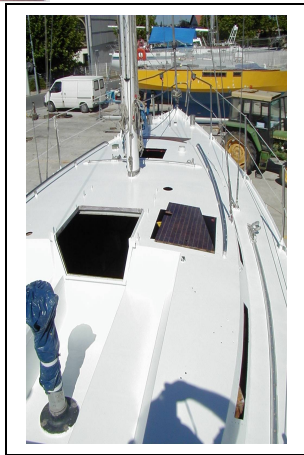
- **Pont** : Ponçage, sablage ciblé des zones le nécessitant, remise en peinture complète :  
Système Hempel : bi-composant époxy : -4508 : 2 couches  
-4514 : 2 couches  
laque polyuréthane : -5510 : 4 couches

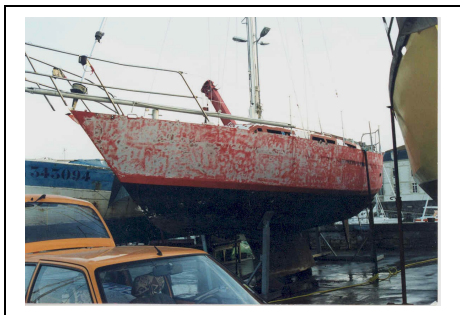
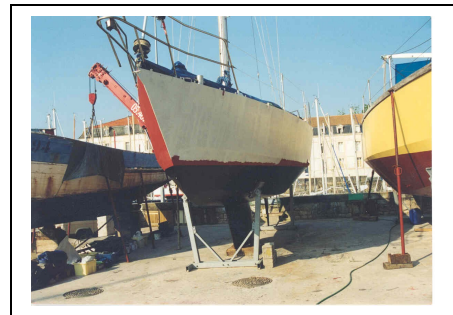
- Œuvres mortes:** Ponçage , remise en peinture complète, système Hempel idem.

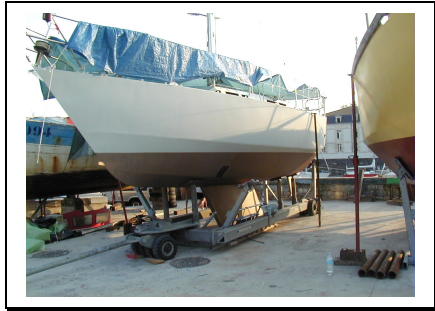
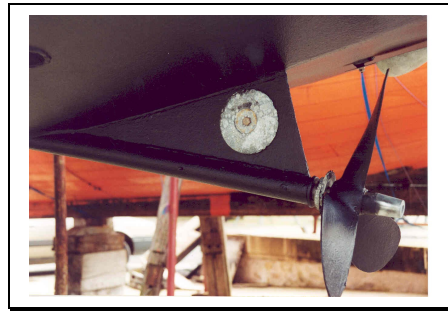
- **Œuvres vives** : Sablage SA3, mise à nu du métal, remise en peinture complète :  
 Système Hempel : bi-composant époxy :  
     4508 : 2 couches  
     Bray époxy : 4 couches  
     Caoutchouc chloré : 3580 : 1 couche  
 Remplacement des anodes : 3 de chaque côté sur la coque , 2 sur le safran , 2 sur la  
 chaise d'arbre, 1 sur l'arbre d'hélice, pourvu d'un coupe-orin.

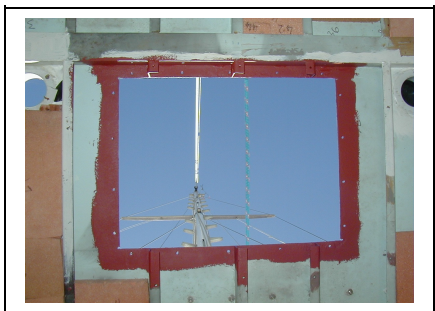
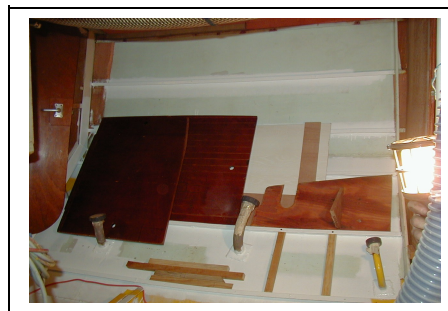
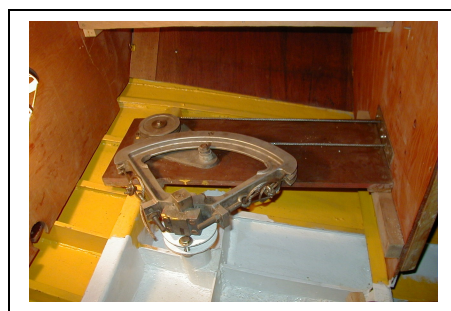
- **Intérieurs** : Ponçage et remise en peinture ciblés : des tours de hublots, des panneaux de pont et du bordé dans les coursives (après démontage de la cuisine et du cabinet de toilette)  
 Sablage et remise en peinture du tube de jaumière et d'une partie des fonds

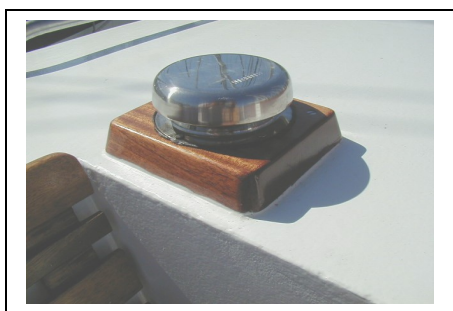
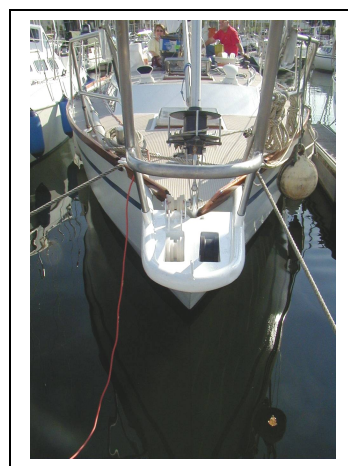
Démontage et révision des winchs, remplacement des taquets de génois.  
Remontage avec des contre-plaques en inox, sur support en bois et étanchéification selon le même procédé que les hublots.  
Remplacement du guindeau : (même modèle occasion) montage sur un support inox avec contre-plaques, étanchéité et isolation inox/alu par mastic 3M.  
Réalisation d'un davier en modifiant le bout-dehors pré existant : A l'intérieur du tube en acier galvanisé, soudage d'une plaque en inox 316 L avec gorges et réa intégrés.

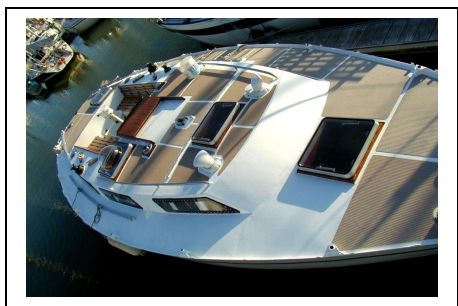
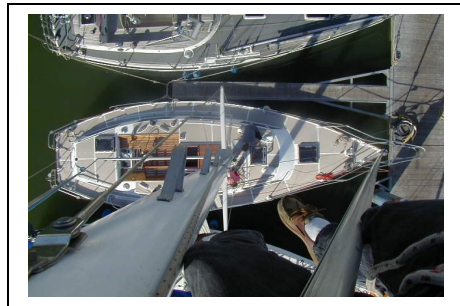
Découpe et collage d'antidérapant Naval HPK\* (coloris beige, motifs carrés). Collage avec une colle polyuréthane SIKA\* n°291.  
Collage de petites plaques (5x5cm) sur les banquettes et le fond du cockpit (afin de limiter le ragage du bois sur la peinture).

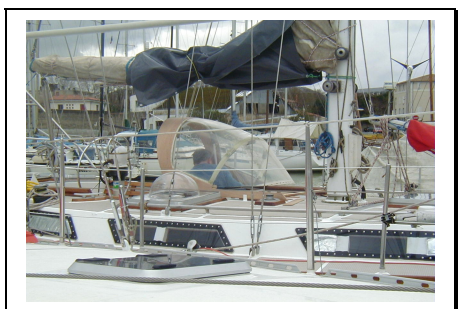
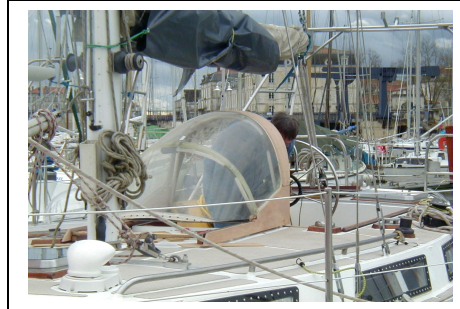
Réalisation d'un cabriolet de descente en plexiglass (20mm) et contre-plaqué de 5mm multiplis collés (épaisseur totale 20mm, colle PU) stratifié. La tortue et la descente sont intégrées afin de garder une étanchéité efficace.

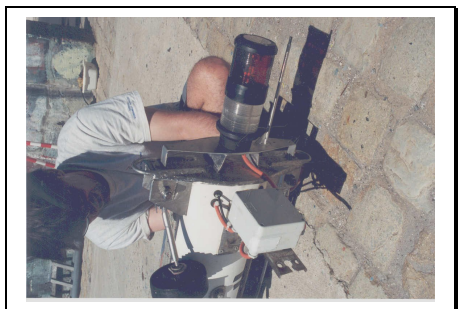
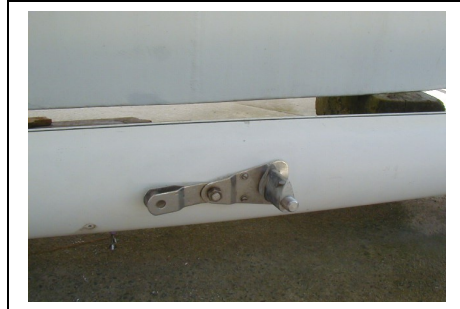
Réfection des connexions en tête et pied de mat, câblage, contrôle des capelages.

**-Enrouleur : démontage et révision.**

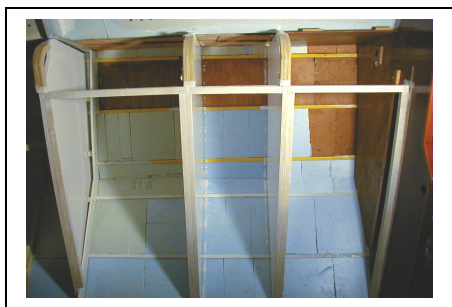
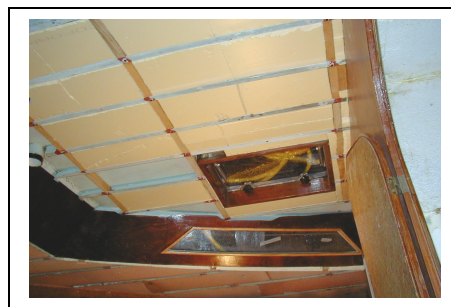
Isolation du plafond : Styrodur 40mm + 10mm de polystyrène collé au dos des vaigrages afin de limiter la condensation sur les lisses.  
Isolation du bordé : Dans les deux coursives : Styrodur 30mm + 10mm de polystyrène au dos des vaigrages

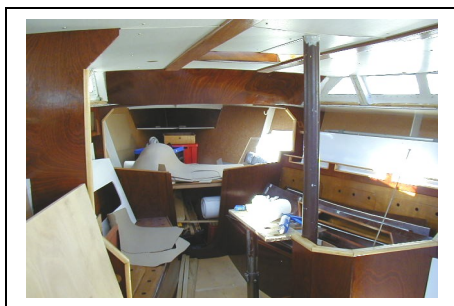
Remplacement du plafond : de la cabine arrière au carré.

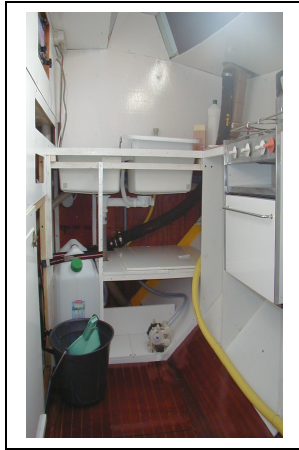
Refonte complète des aménagements : changement de l'évier, modification des placards. Réfection du frigo : démontage, confection d'une porte, remise en peinture.  
Réfection de l'alimentation de gaz (en cuivre), démontage, révision et isolation neuve de la gazinière, mise en place d'un déflecteur de chaleur en aluminium. Les finitions des portes, placards et tiroirs sont en cours.

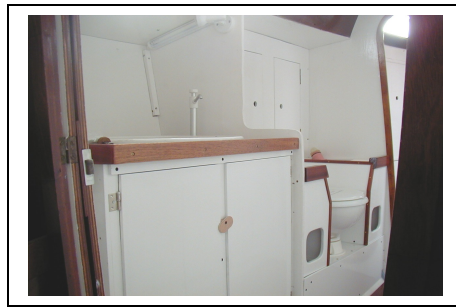
Suppression de la cloison, refonte complète de l'aménagement : évier, placards, fixation des toilettes.

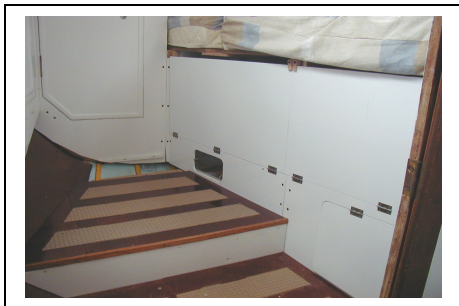
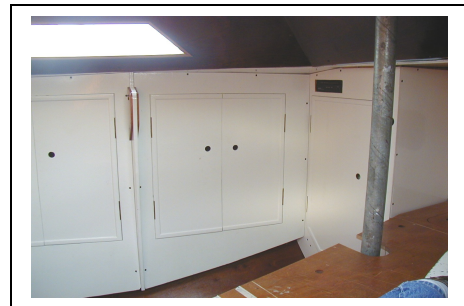
Modification de la penderie existante, addition d'équipés sous le lit, modification de la fixation de la vache à eau.

Mise en place à demeure de la barre franche de secours.

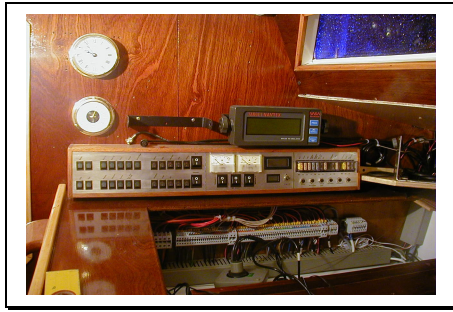
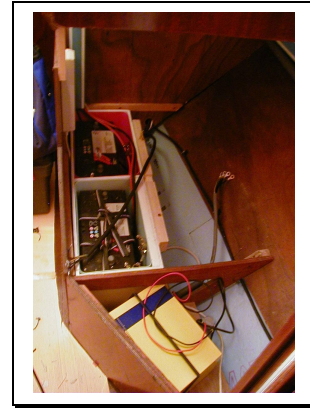
*Le circuit navigation* est situé sur le tableau de la table à carte. Il commande de manière indépendante l'ensemble des équipements de navigation (GPS, Navtex, Loch, Sondeur, VHF, BLU, PC, Radar, Pilote) ainsi que l'éclairage de signalisation (feux de route, feu de pont, feu mouillage, feu de hune, flash, compas). L'ensemble est câblé en bipolaire. La protection est assurée par des fusibles type automobile pour les équipements situés à l'intérieur et par des disjoncteurs thermiques pour ceux situés à l'extérieurs (feux, pilote).
