*L'osmose est la hantise des propriétaires de tout bateau construit en polyester stratifié, un mal endémique risquant de frapper la coque, au même titre que l'électrolyse s'attaque aux coques acier. Ce phénomène est pourtant considéré comme normal dans le vieillissement d'un bateau polyester même si elle influence parfois exagérément la dévaluation d'un bateau d'occasion. Entre peur irrationnelle et réalité, que faut-il en penser ? Peut-on la prévenir et comment la guérir ?*

L'osmose

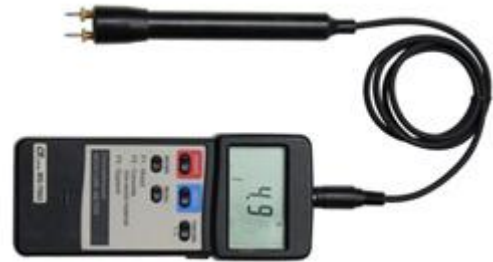
On sait déterminer si une coque est atteinte, et mesurer son taux d'humidité qui traduit la porosité des premières couche de tissus.

Mais même avec des mesures ultrasoniques, les plus performantes dans le cas de délaminages, il reste difficile d'annoncer sans risque d'erreur le stade de développement du phénomène car il se développe différemment en fonction des conditions de construction de la coque.

Ainsi, si l'on peut déterminer qu'il est temps de traiter le problème, seul un rabotage du gel-coat offrira une vision précise de l'état du stratifié.

Le sablage, risque de masquer des défauts plus profond dans le stratifié, avec donc la possibilité de les traiter.

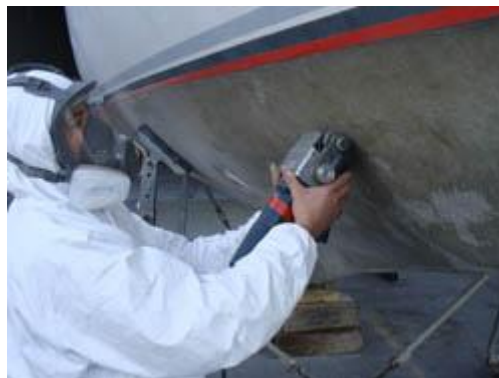
**1 - Sortie d'eau et mise à nu de la coque**

Jusqu'à la première couche de fibres polyester, au moyen d'un sablage ou par un rabotage complet du gelcoat (\*) afin de faire sécher la coque à l'air libre pendant 3 à 6 mois pendant l'hiver (2 à 3 mois suffiront en été).

(\*) *Attention de ne pas avoir la main trop lourde pour le rabotage, au risque d'affaiblir la solidité de la coque. C'est en fait le rabotage du gel-coat qui est le plus difficile et pénible physiquement.*

Les délais de séchage sont donnés au mini dans le cas d'osmose réelle... pour un bon boulot il faut une année : 6 mois d'hiver pour le rinçage naturel à l'eau de pluie, puis attendre fin août / début septembre, pour le traitement.

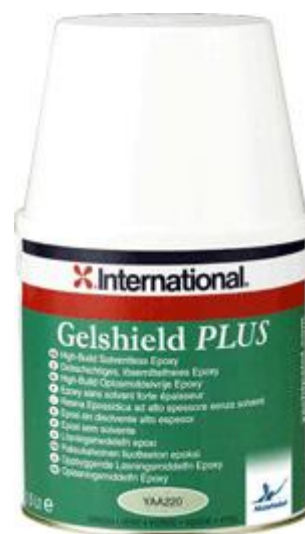
**2 – Reconstitution de la barrière étanche**

A l'aide de produits époxy spécifiques (\*\* sans solvants), à exécuter dans un hangar ou à l'air libre mais dans un taux d'humidité extérieur inférieur à 65 %.

2 ou 3 couches à la brosse, au rouleau ou au pistolet, sont généralement nécessaires avec séchage et ponçage intermédiaire.
